Die Orgel von St. Stephanus Forst

Evangelisch-Lutherische Kirchengemeinde Forst

Die Orgelinstandsetzung im Jahre 2015

Leistungsbeschreibung der Restaurierungsarbeiten 2015

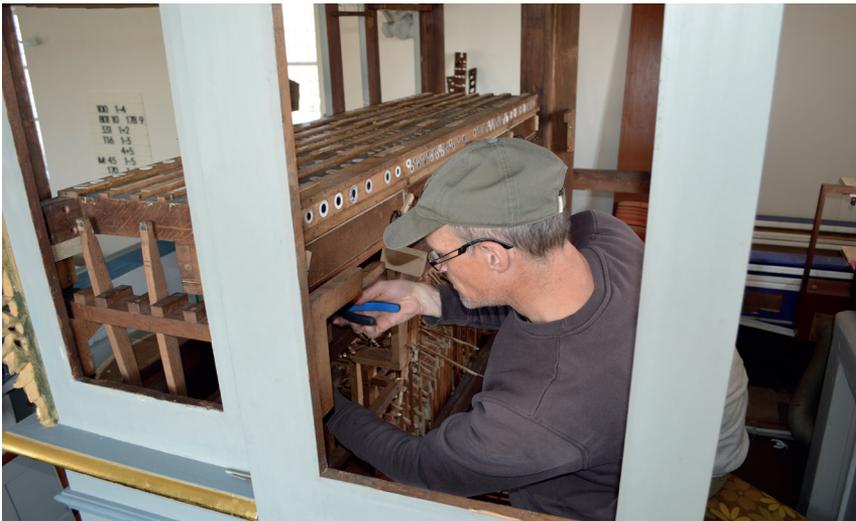
Organbauer Stefan Hasselt beim Einbau der Traktur

- Ausgießen einiger Kanzellen in der Manualwindlade, Neubelederung etlicher Ventile, neue Abzugsdrähte mit neuen Pulpeten
- Erneuerung der Manual-Spieltraktur mit einem neuen Wippenbalken, die Achsführungen in den Wippen sind ausgebrannt

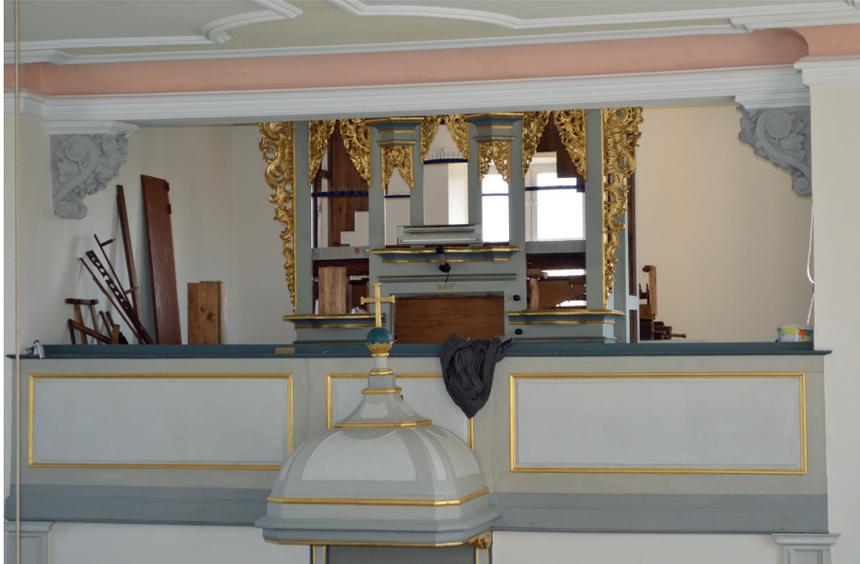
Blick auf das leere Orgelgehäuse während der Restaurierungsarbeiten 2015
